## 16. Trovare Interruttore DPF in EDC17 ECU

Diesel Particulate Filter (DPF) di commutazione in EDC17 ECU.

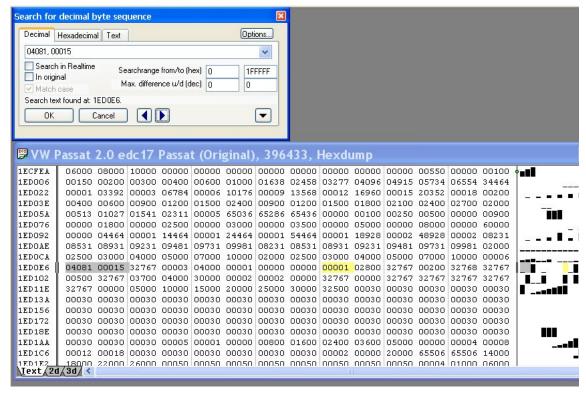
Il punto di vista dovrebbe essere simile;

Non vedrete il momento clou GIALLO. Ho aggiunto che.

Saranno evidenziati gli indirizzi per 04081 e 00015. (Grigio in questo esempio). Questa sequenza di solito si verifica solo una volta in un file così si dovrebbe essere nel posto giusto.

- 4. Assicurarsi di avere un minimo di 14 colonne in vista e spostare i selezionati due indirizzi alla riga di partenza, come mostrato sopra. (1ED0E6).
- 5. Molti file apparire esattamente come la vista sopra.

La posizione dell'interruttore DPF corretta è evidenziata in giallo sulla foto qui sopra.

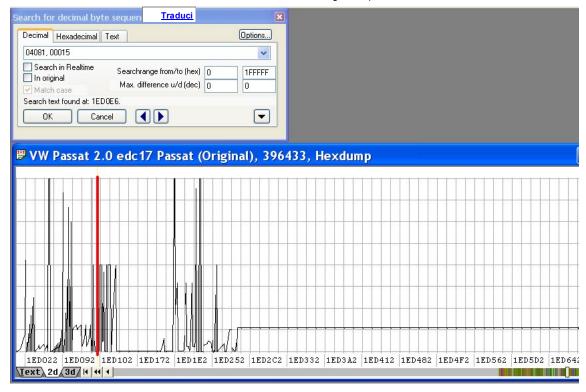
Per coloro che amano vista 2D. Questa è l'immagine testo sopra indicato in vista 2D.

In questo quadro il giallo DPF indirizzo clou è stato cambiato in una barra verticale rossa.

Come potete vedere, la posizione interruttore DPF non è evidente durante la visualizzazione in modalità 2D.
