Manual Carga – Geração de transponders GM IMMO5

Rev. 1

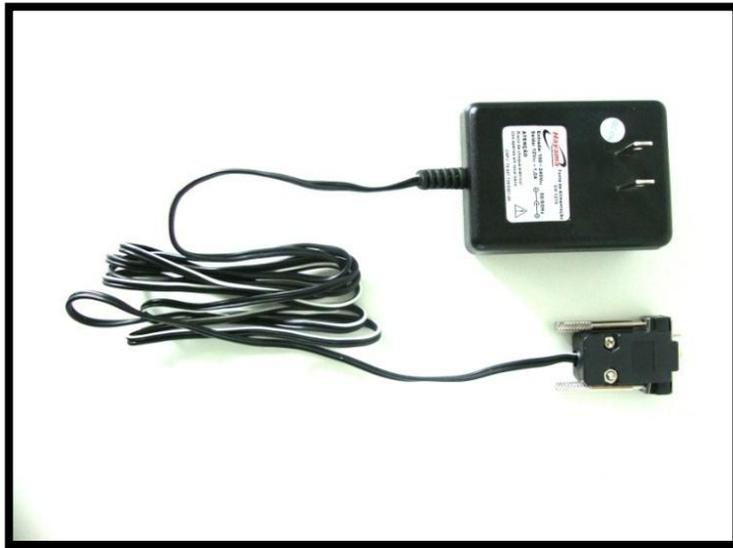
Fonte de alimentação.
Necessária para utilizar o
OBDMap em bancada.

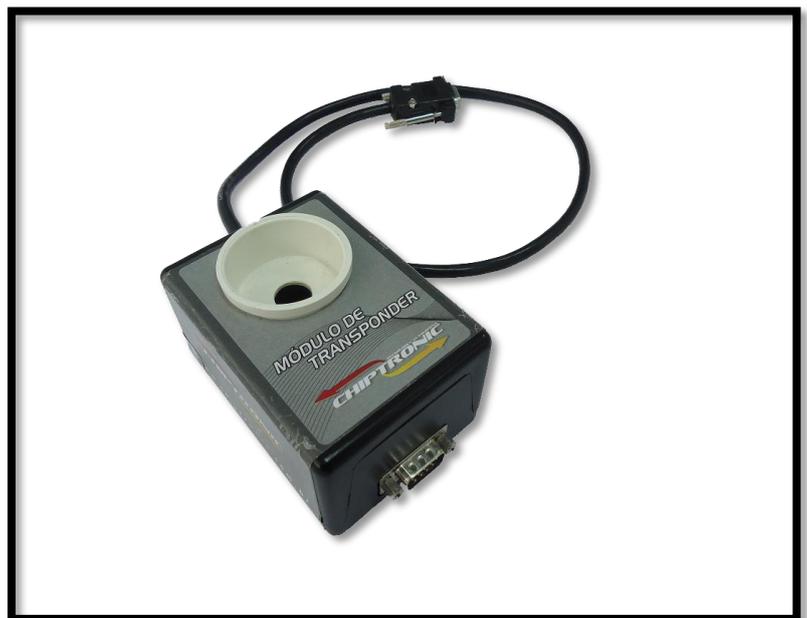
Módulo de transponder.
Necessário para realizar a
geração de transponders.

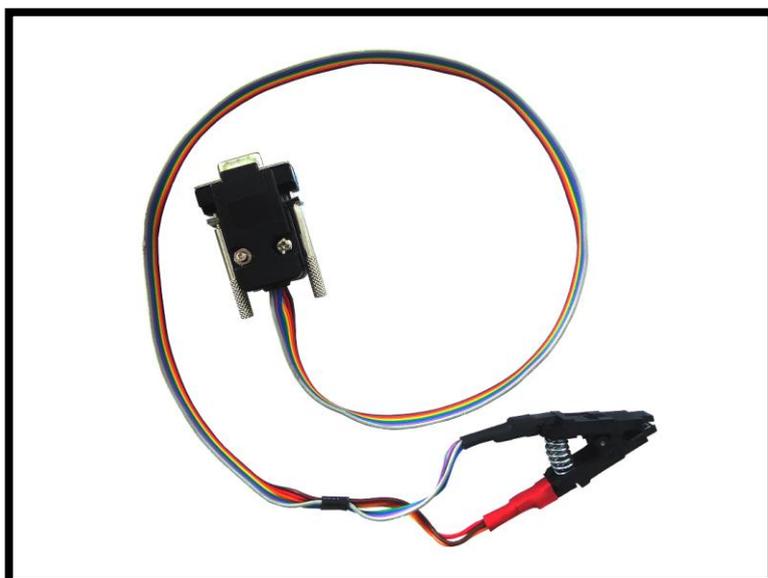
Pinça soic 8. Conecta na
memória do BC.

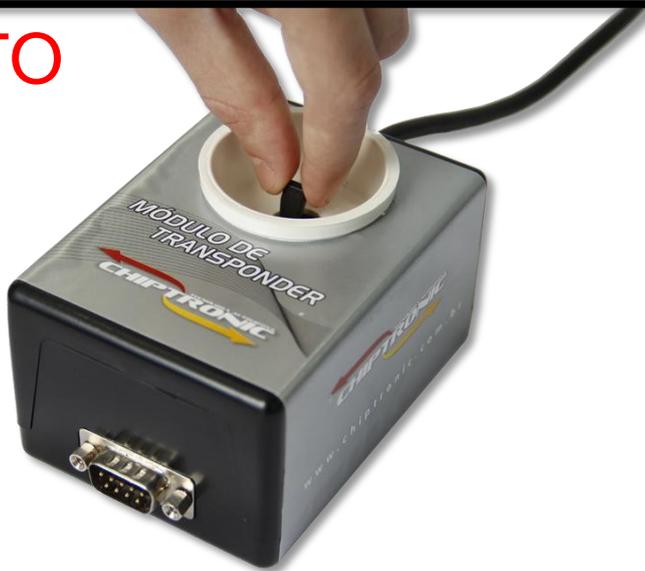
CERTO

O transponder deve ser posicionado dentro da antena (copo branco) do módulo de transponder na posição vertical e no centro como mostra a foto.

O transponder não deve ficar inclinado na antena do módulo, isto pode causar erro na operação. Procure deixá-lo na vertical.

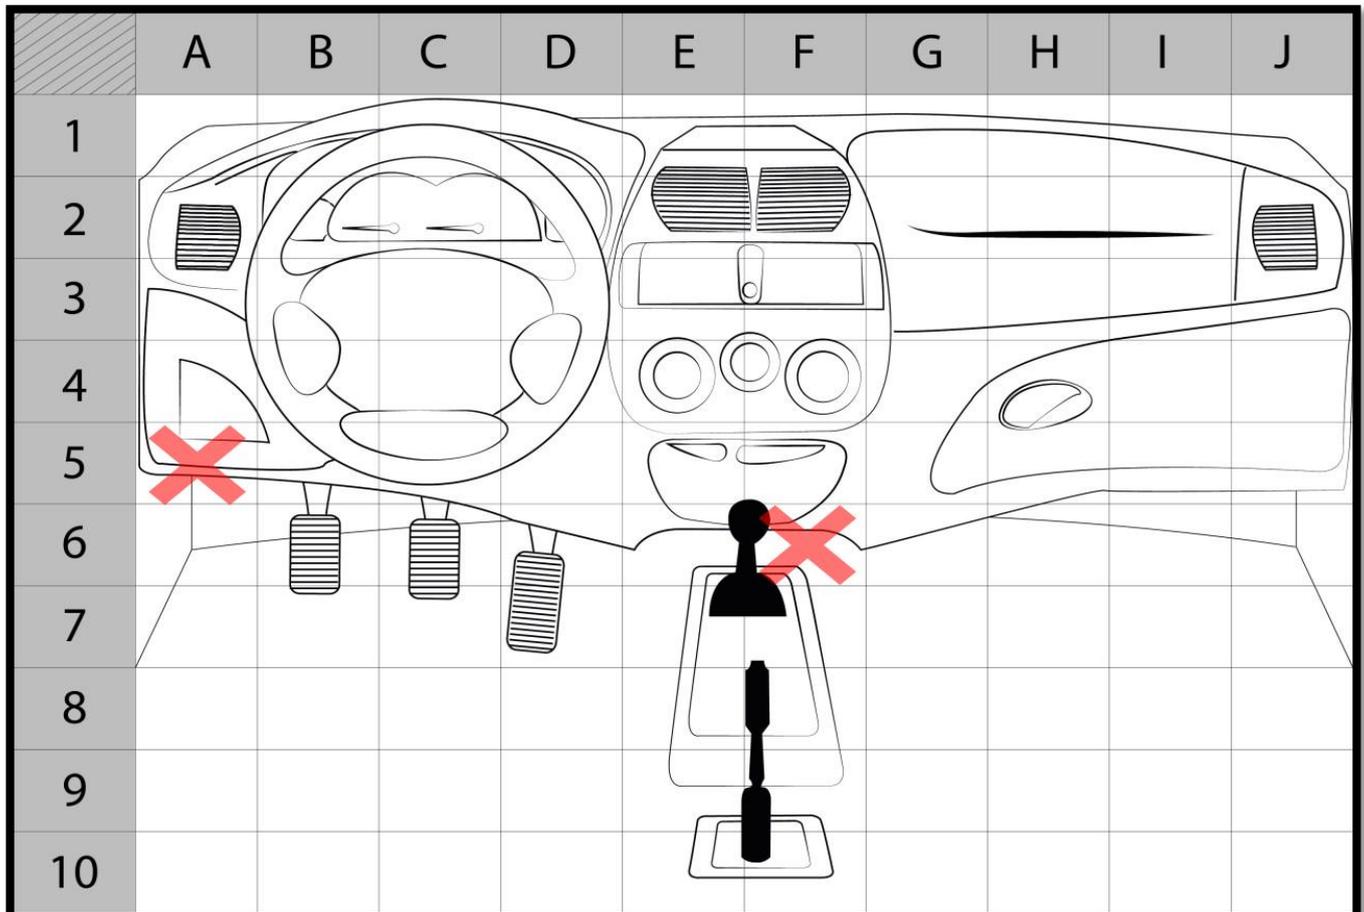
Localizando o BC do veículo:

- ✓ O BC do veículo Spin, Cobalt, TrailBlazer e S10 fica localizado na área A5, e o BC do veículo Cruze F6.

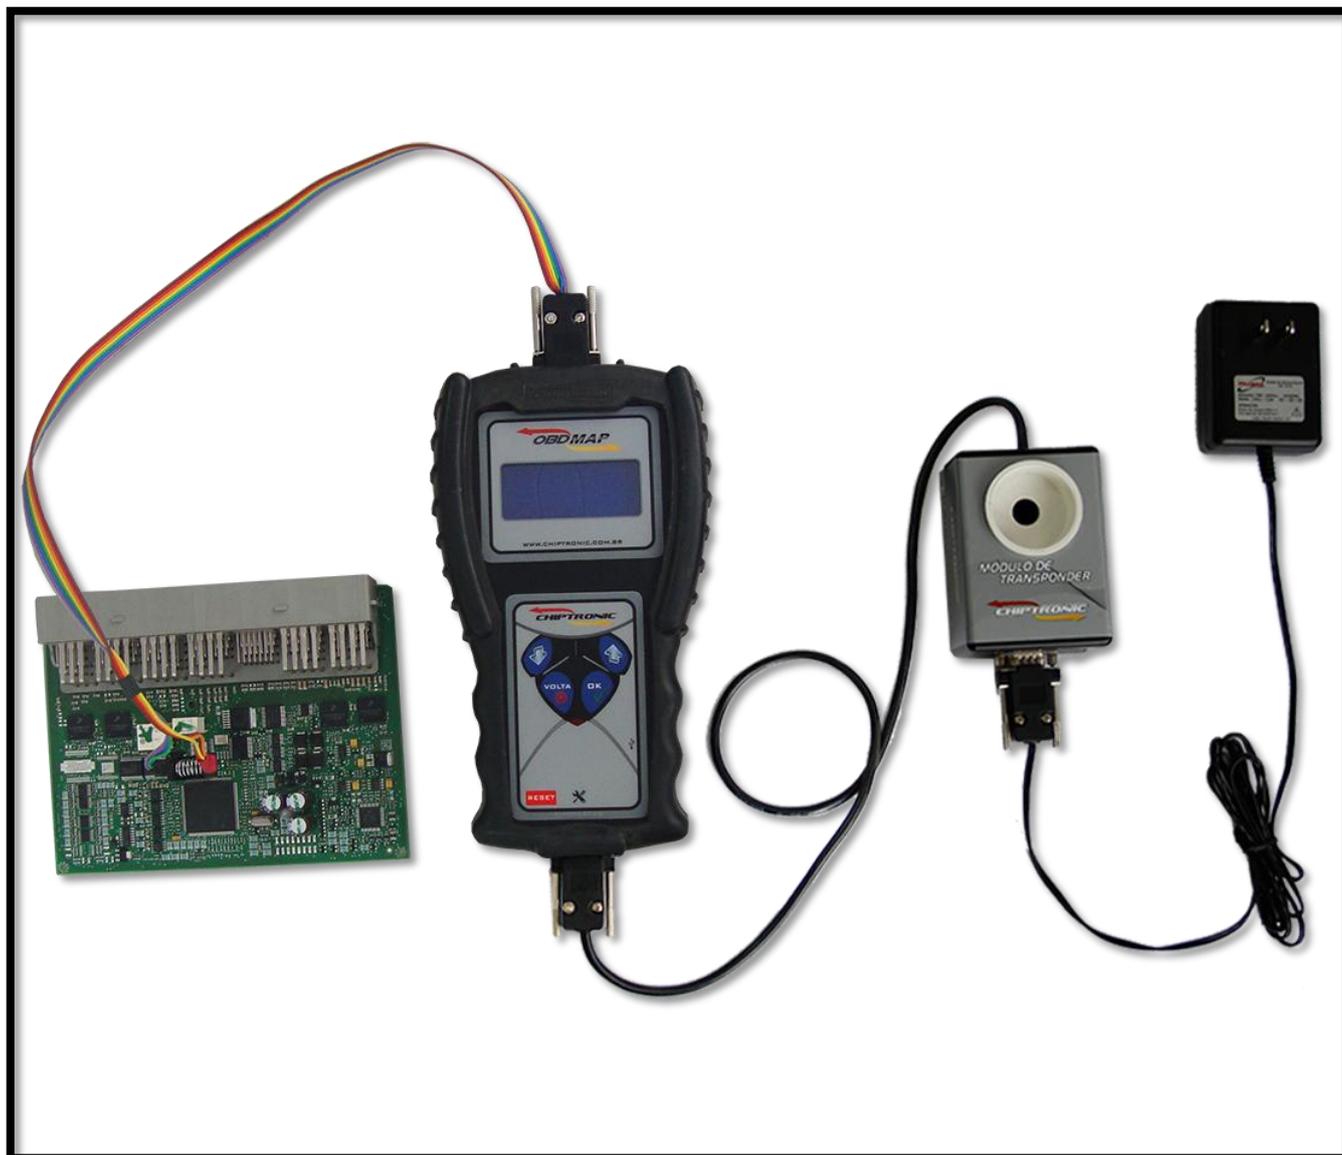
Todos os acessórios conectados:

1. Conecte o módulo de transponder ao OBDMap,
2. Conecte a fonte de alimentação ao módulo de transponder,
3. Conecte a pinça ao OBDMap,
4. Conecte a pinça na memória.

Após todos os acessórios conectados, siga os passos no visor do OBDMap ([pag. 11](#)).

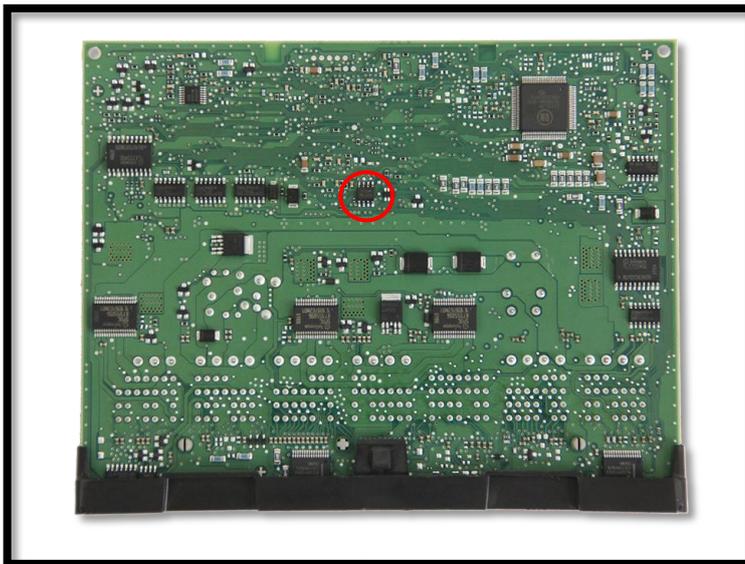
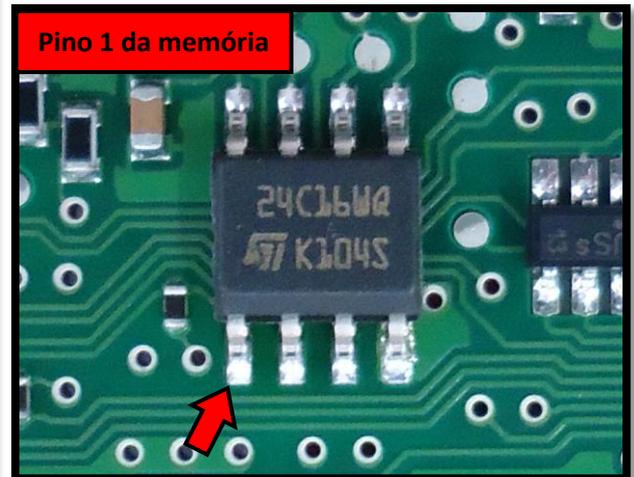
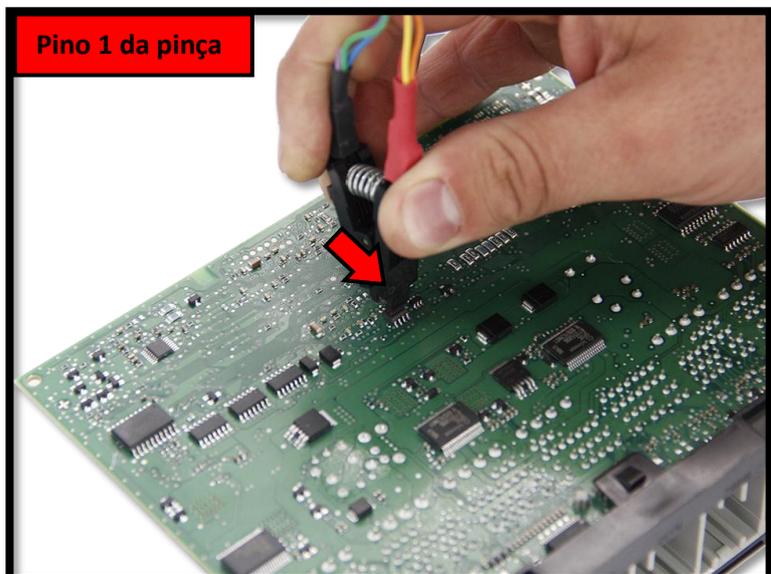
Identificando a memória 24C16:

O pino 1 da pinça deve coincidir com o pino 1 da memória.

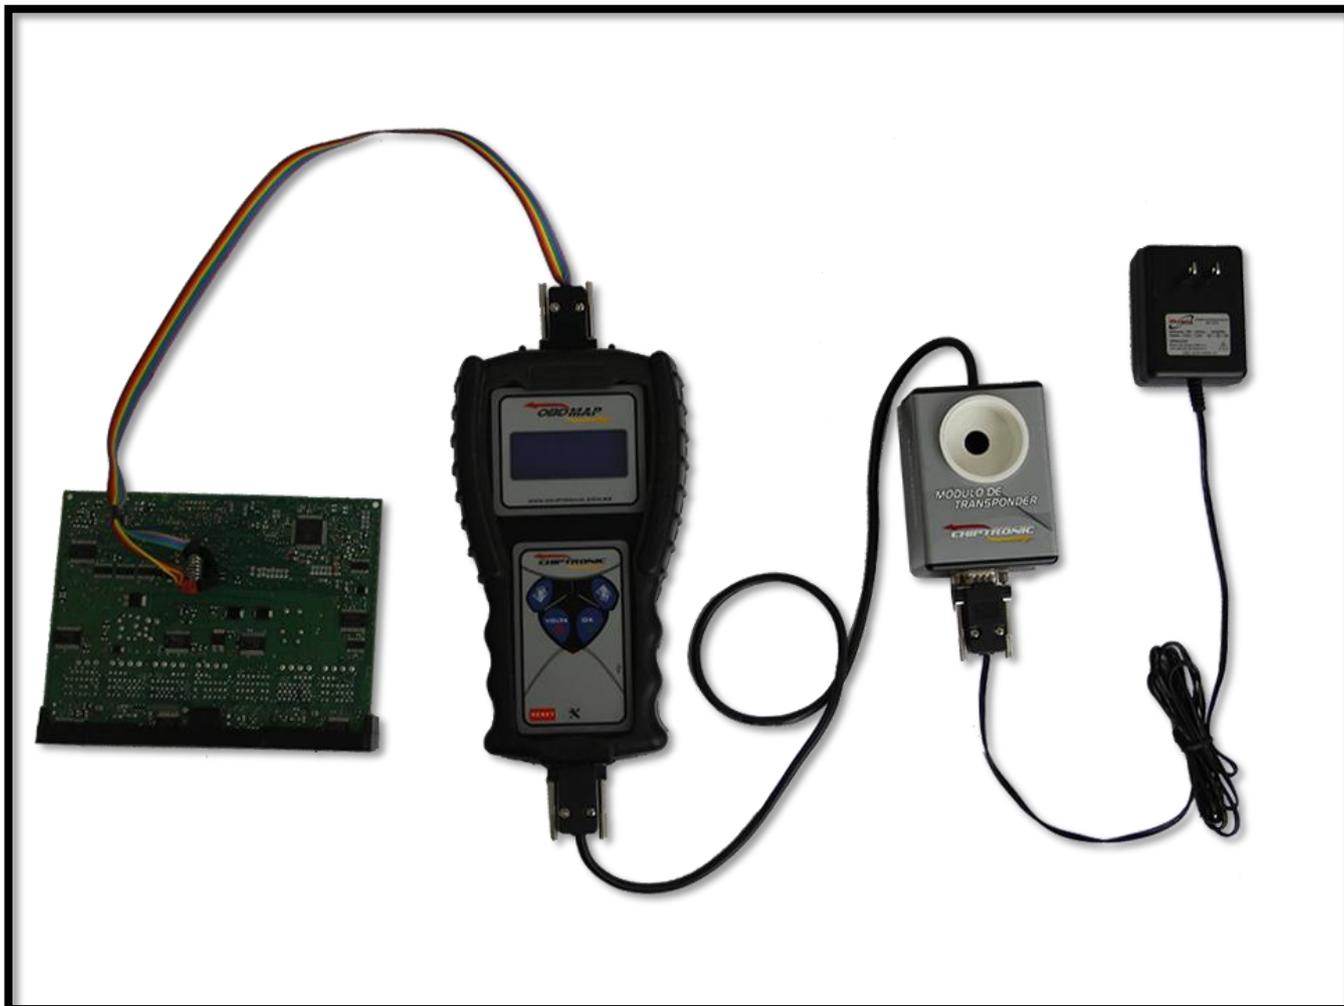
Todos os acessórios conectados:

1. Conecte o módulo de transponder ao OBDMap,
2. Conecte a fonte de alimentação ao módulo de transponder,
3. Conecte a pinça ao OBDMap,
4. Conecte a pinça na memória.

Após todos os acessórios conectados, siga os passos no visor do OBDMap ([pag. 11](#)).

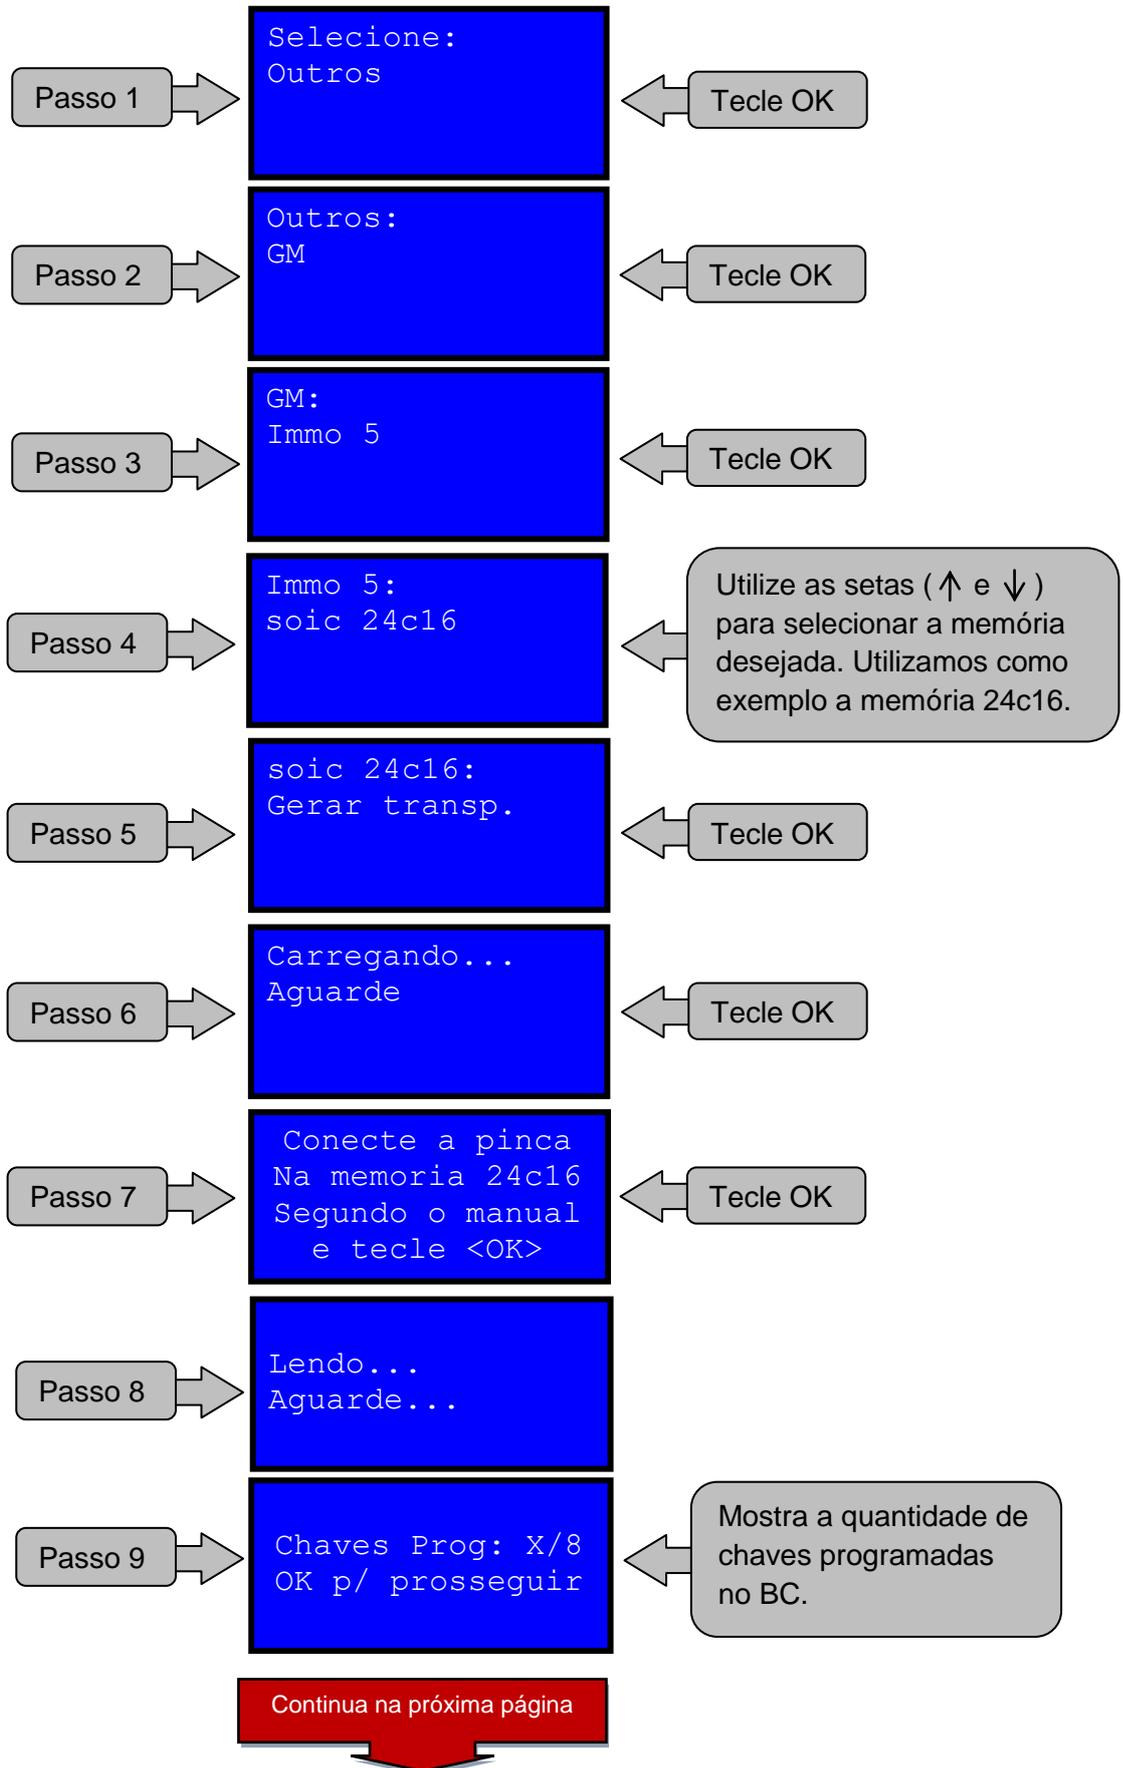
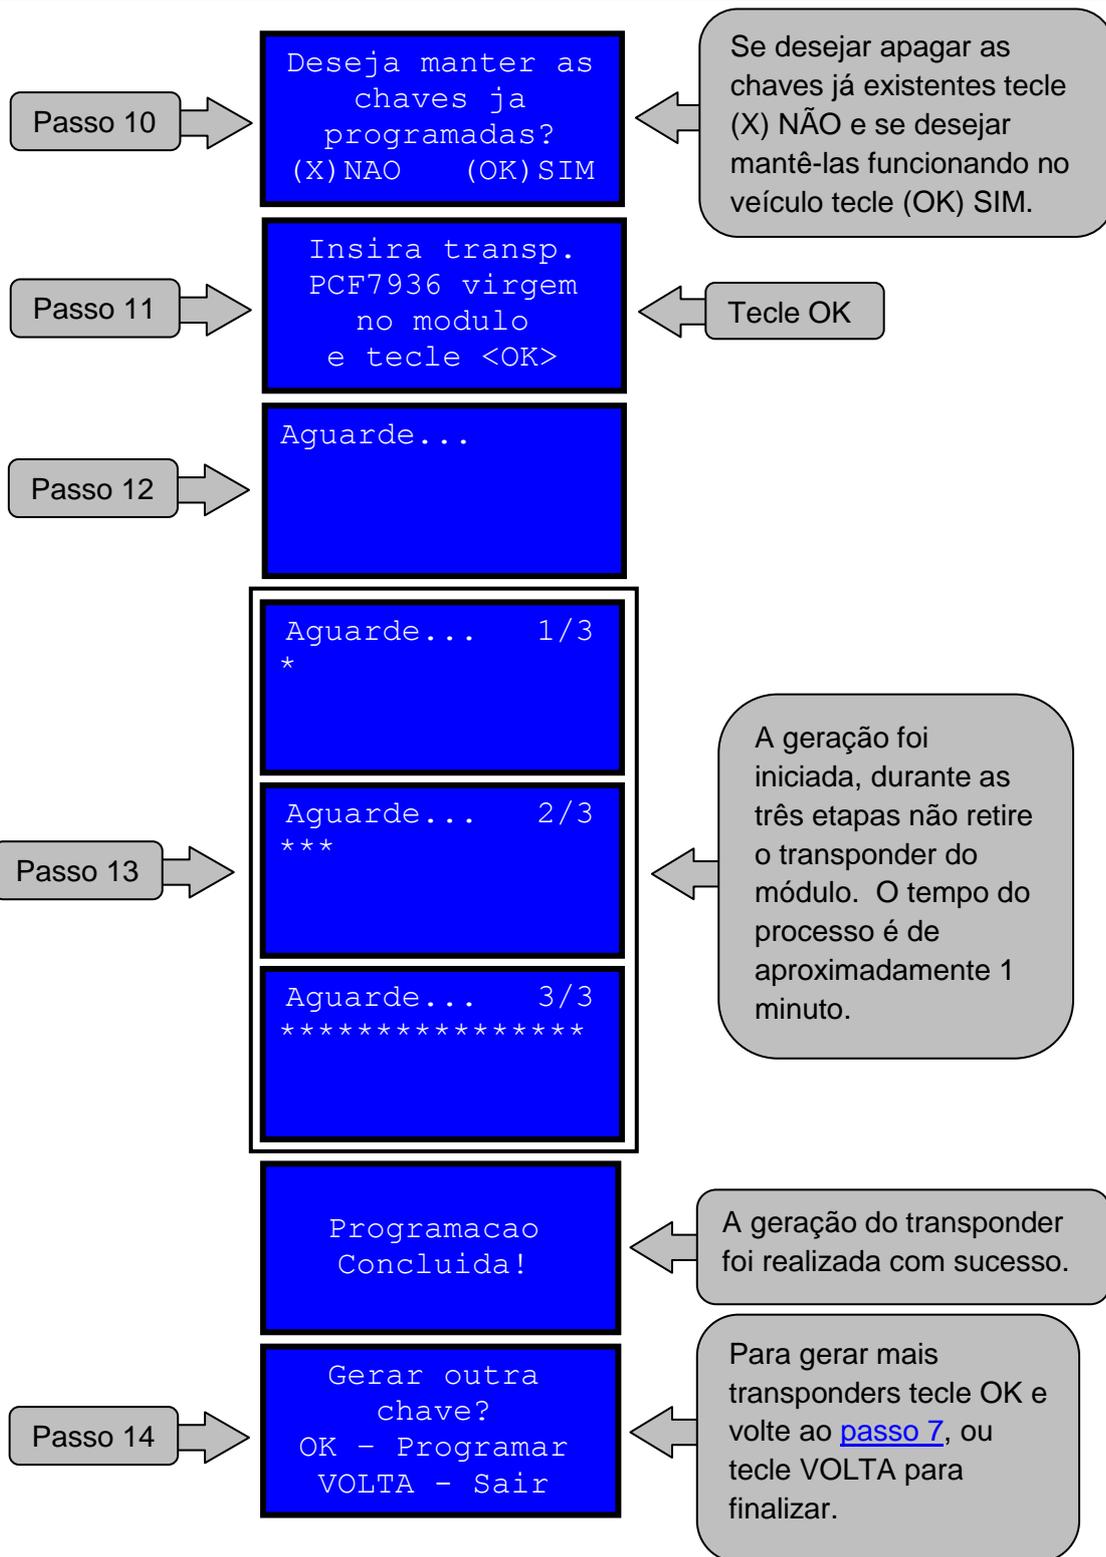
Realizando a geração de transponders:

Após todos os acessórios conectados, seguir os seguintes passos no visor do OBDMap:
