BMW 318 TDS

0 281 001 243

**ELIMINAZIONE TOTALE**

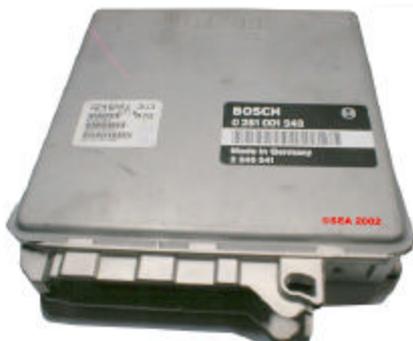
Aprire la centralina sollevando i lembi laterali.

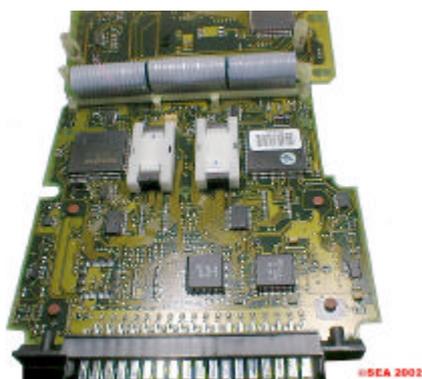
Riprogrammare la memoria B58323 come una 93C46 con il file allegato.

Richiudere il tutto e scollegare la centralina del code prima di accendere il quadro.

Il code sara' completamente eliminato.
