FIAT BRAVO 1.8

HITACHI MFI-003BC2

ELIMINAZIONE DEFINITIVA

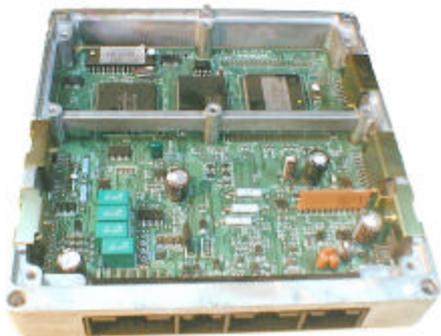
Rimuovere il coperchio superiore

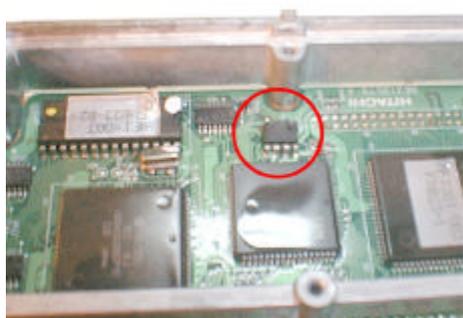
Rimuovere la eeprom indicata in figura contrassegnata dalla sigla OKI

Richiudere la centralina e rimontarla nell'autovettura, con questa operazione, il codice verrà completamente eliminato.
